Mechanics of Advanced and Smart Materials Journal

Experimental study and examination of failure zone factors and causes of destruction of thick metal sheets of rail cranes: mechanical properties, chemical analysis and metallography

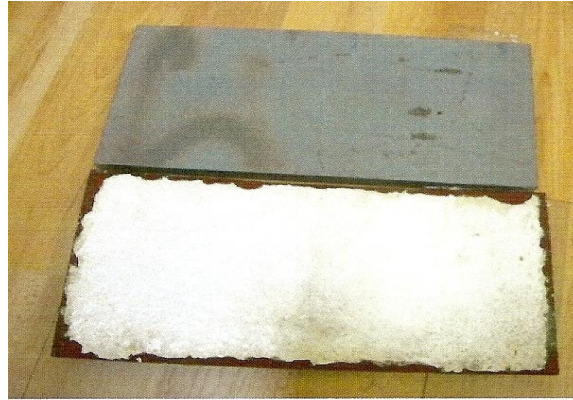
Figure 1 The sample studied in the current research

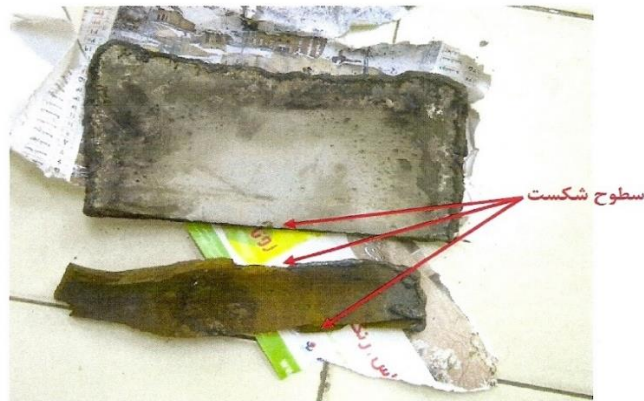
Figure 2 A view of the fracture surface of the studied sample

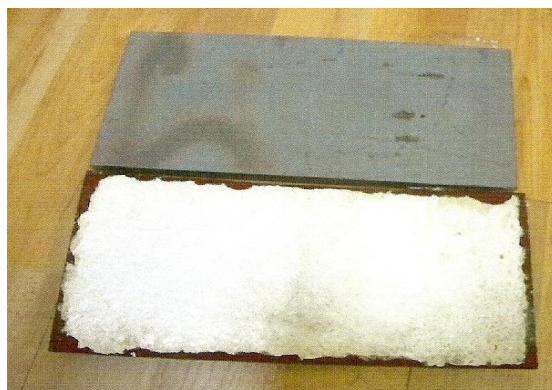
شکل ۱ نمونه مورد مطالعه در پژوهش حاضر

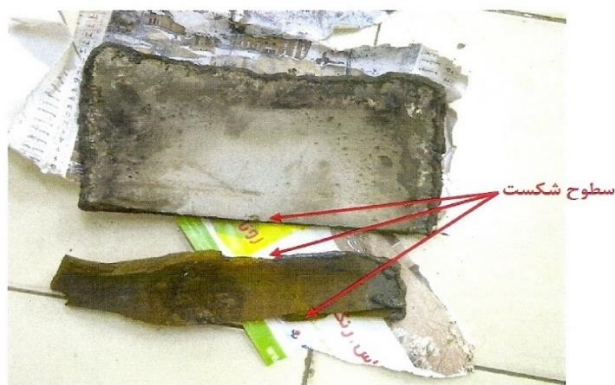
شکل ۲ نمایی از سطوح شکست نمونه مورد مطالعه

همچنین بررسی سطح مقطع شکست نمونه‌های ارسالی، دیمیل‌های مربوط به شکست نرم را نشان می‌دهد. از آنجا که علائم خستگی در سطح شکست دیده نشده است. به نظر می‌رسد نمونه‌های ارسالی مربوط به منطقه شروع شکست نبوده است. لازم به یادآوری است که ترکیب شیمیایی و خواص مکانیکی با حدود مجاز در استاندارد مطابقت دارد.

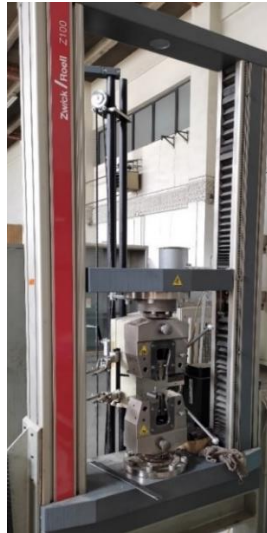
خواص کششی قطعات چاپ‌شده طبق استانداردهای ASTM D638-Type V با استفاده از دستگاه آزمون کشش یونیورسال Roell Zwick / Z100 ساخت کشور آلمان (شکل ۳) مورد ارزیابی قرار گرفتند. ظرفیت نیروسنج دستگاه مورد استفاده برابر با ۱۰۰KN بود.

شکل ۳ دستگاه آزمون کشش

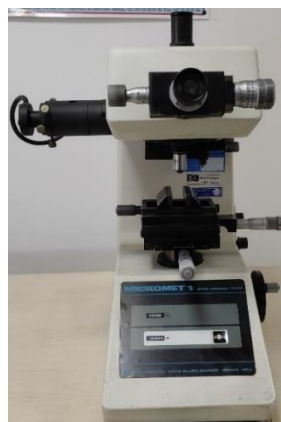
مقاومت یک ماده‌ی جامد در برابر یک فرورونده را اصطلاحاً سختی می‌نامند. سختی سنجی فلزات در دو مقیاس سختی ماکرو و سختی میکرو انجام می‌پذیرد. سختی ماکرو برای اندازه‌گیری سختی کلی جسم و سختی میکرو جهت اندازه‌گیری سختی فازهای موجود در یک ساختار، سختی پوشش‌های فلزی، سختی نقاط مختلف در سطح و یا عمق نمونه و سختی ورق‌های نازک به کار می‌رود. روش‌های متداول سختی ماکرو عبارت‌اند از: سختی برینل^۱، سختی ویکرز^۲ و سختی راکول^۳. سختی میکرو به دو روش سختی ویکرز و سختی نوپ^۴ انجام می‌شود. تفاوت روش‌های سختی، نوع فرورونده و نیروی اعمالی می‌باشد که برحسب جنس نمونه‌ها انتخاب می‌گردد. از دستگاه 1 Buehler MICROMET (USA) در این پژوهش استفاده شده است که در شکل (۴) نمایش داده شده است.

شکل ۴ دستگاه سختی سنجی 1 Buehler MICROMET

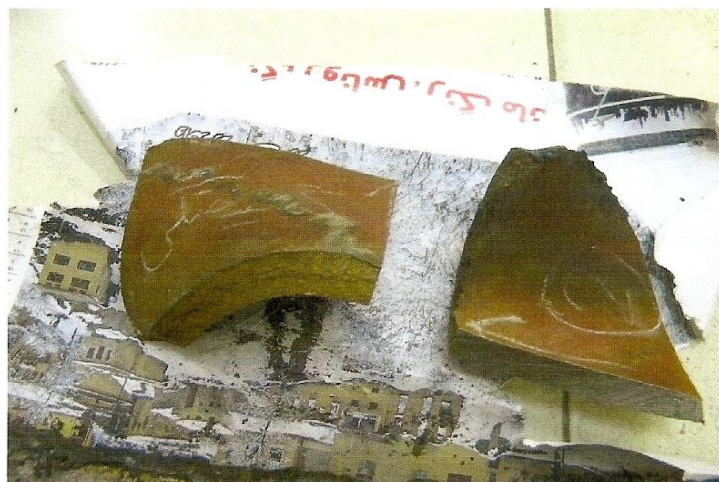
مطالعات ميكروسكوپى، وجود خوردگى در هر دو سطح داخلى و خارجى را نشان مى‌دهد. در سطح داخلى، آثار زنگ‌زدگى و

خوردگی عمومی^۵ دیده می‌شود که در شکل ۶ نمایان است. در سطح خارجی، پوشش رنگ پوسته‌پوسته شده و در بعضی از نقاط از بین رفته است که در این اثر در شکل ۷ و ۸ قابل مشاهده است. در این سطح، در منطقه فاقد پوشش، ترک‌های متعدد قابل مشاهده است.

شکل ۶ آثار زنگ‌زدگی در سطح داخلی

- ۱) با توجه به شرایط محیطی کارکرد (اتم‌سفر مرطوب همراه با مقدار قابل توجهی یون کلراید)، حفاظت از خوردگی بسیار حائز اهمیت است. طبق اطلاعات دریافت شده از نمونه مورد مطالعه، جهت حفاظت از خوردگی، پوشش از سال ۱۳۸۱ مورد استفاده قرار گرفته است که اطلاعات مربوط به نحوه پوشش‌کاری در دسترس نیست. انتخاب پوشش مناسب انجام پوشش‌کاری با رعایت کلیه نکات تکنیکی، از اهمیت قابل توجهی جهت کنترل خوردگی برخوردار است. لازم به ذکر است که در نواحی تخریب شده، پوشش از بین رفته و یا دچار ترک‌های ریز شده است.
- ۲) با توجه به نقش بارگذاری بیش از اندازه^{۱۳} در شکست زود هنگام، لازم است در حین بهره‌برداری از بارگذاری بیش از حد مجاز اجتناب شود.

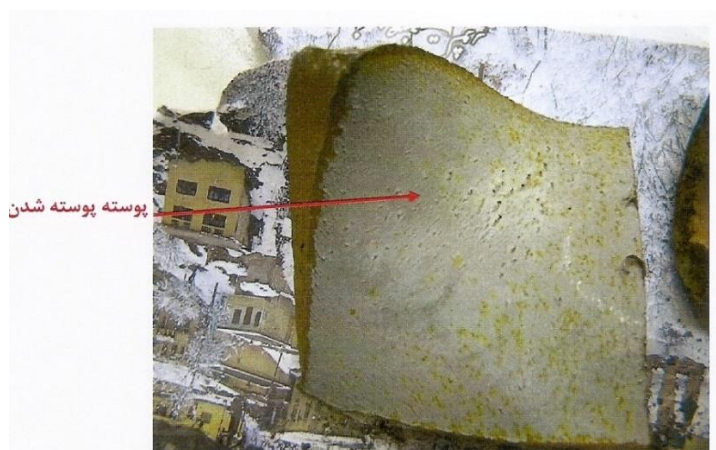
شکل ۷ آثار پوسته‌پوسته شدن در سطح خارجی

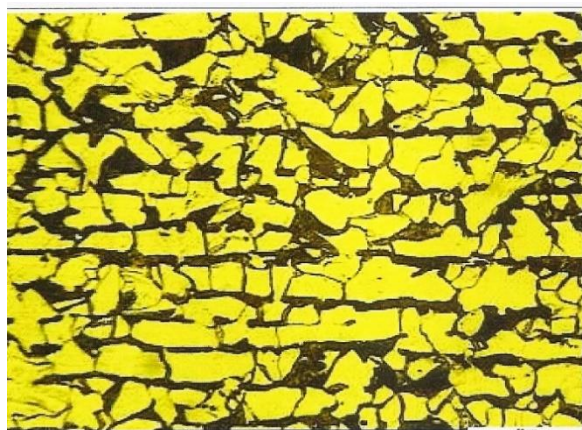
در شكل ۱۲ ساختار ميكروسكوپى بعد از اچ در مركز نمونه شامل زمينه فریت^۷ همراه با دانه‌هاى ردیف شده پرلیت نشان داده شده است. در شكل ۱۳ نیز، ردیف شدن دانه‌هاى پرلیت^۸ در بزرگنمایی بالاتر نشان داده شده است.

شكل ۱۳ مشاهده ریزدانه پرلیت در زمينه فریت
